防災重点ため池(その他級)の点検について

令和5年2月、3月

大阪府ため池サポートセンター

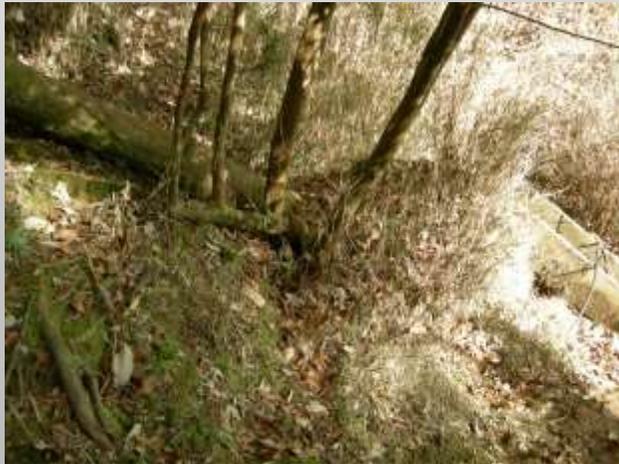
1) 堤体上に植生している高木や雑草が定期的に処理されていない

- ・堤体に高木があると、強風時木の本体を揺さぶられ、それが根を伝って空隙を生み、漏水の要因となります。また倒木した場合、堤体土を大きくエグル事が考えられ、漏水に繋がります。
- ・堤体に雑草が繁茂していると、堤体の異常(漏水・法面崩壊等)を早期に発見できず、発見が遅れ決壊等に繋がる可能性があります

木の根部分から、漏水が発生しておりました

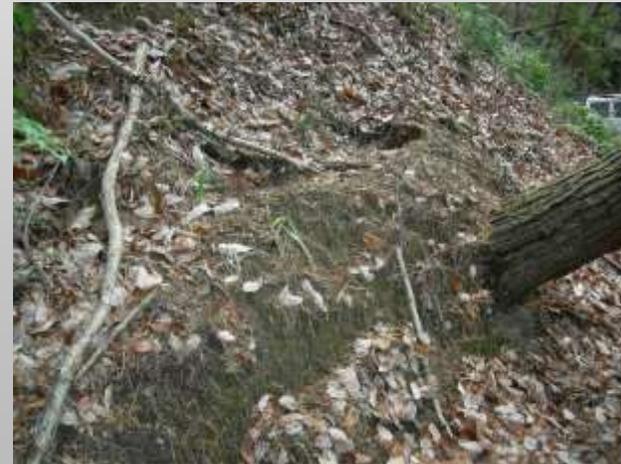
堤体土を大きくエグっている

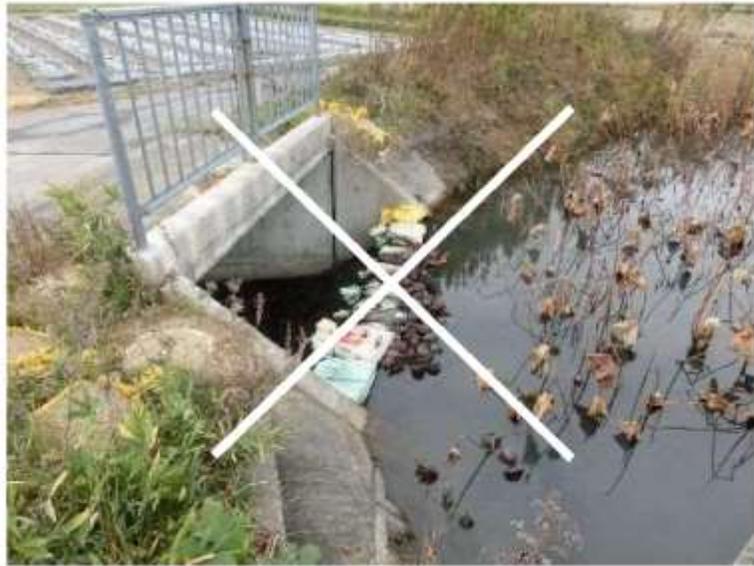
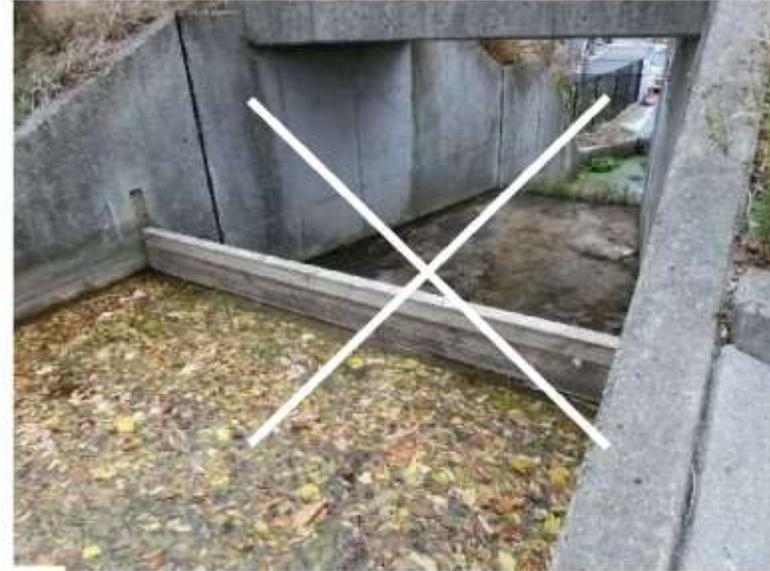
2) 余水吐部に土嚢や堰板の設置が見受けられる

- ・余水吐部分に堰板や土嚢を設置すると、大雨時に想定以上の水位上昇を招き、堤体の決壊に繋がります。
(余裕高さが無くなり、安全性が著しく低下)

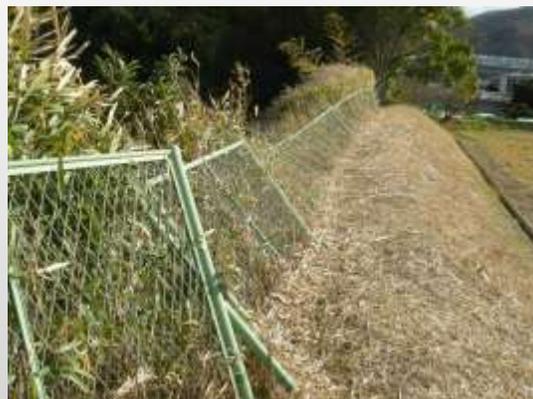
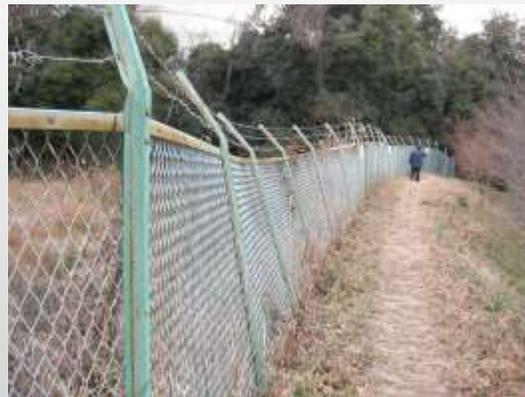
3) 防護柵の欠損や門扉の施錠もれが見受けられる

- ・毎年、痛ましい事故が発生しており、大阪府下でも令和4年度に2件の水難事故がありました。特に、春先から夏にかけては、水難事故の多い季節です。

- ・子供の水難事故防止のため、防護柵等安全施設の点検や補修、警告看板等を設置すること
