防災重点ため池(その他級)の点検について

令和6年2月

大阪府ため池サポートセンター

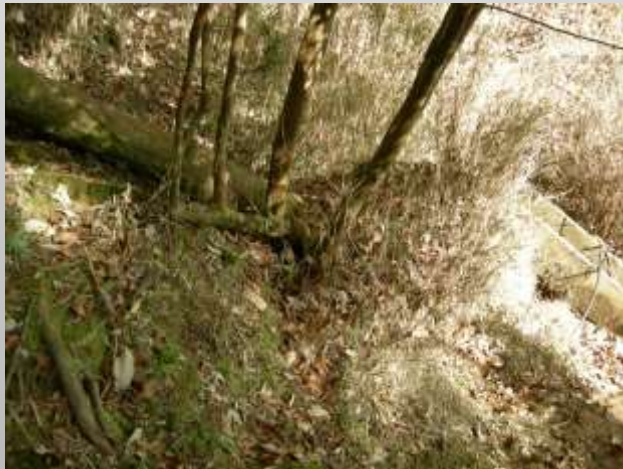
1) 堤体上に植生している高木や雑草が定期的に処理されていない

- ・堤体に高木があると、強風時木の本体を揺さぶられ、それが根を伝って空隙を生み、漏水の要因となります。また倒木した場合、堤体土を大きくエグル事が考えられ、漏水に繋がります。
- ・堤体に雑草が繁茂していると、堤体の異常(漏水・法面崩壊等)を早期に発見できず、発見が遅れ決壊等に繋がる可能性があります

木の根部分から、漏水が発生しておりました

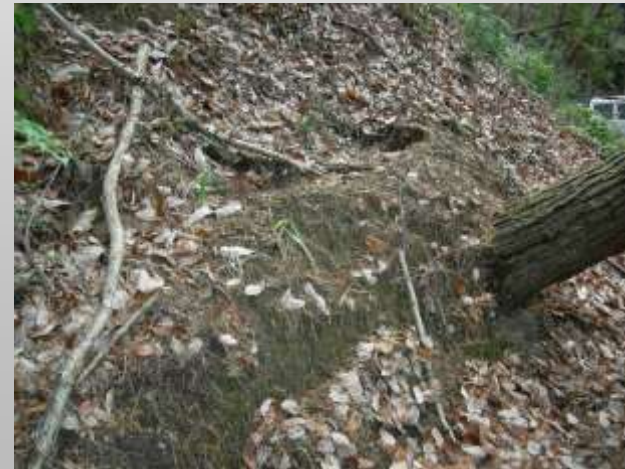
堤体土を大きくエグっている

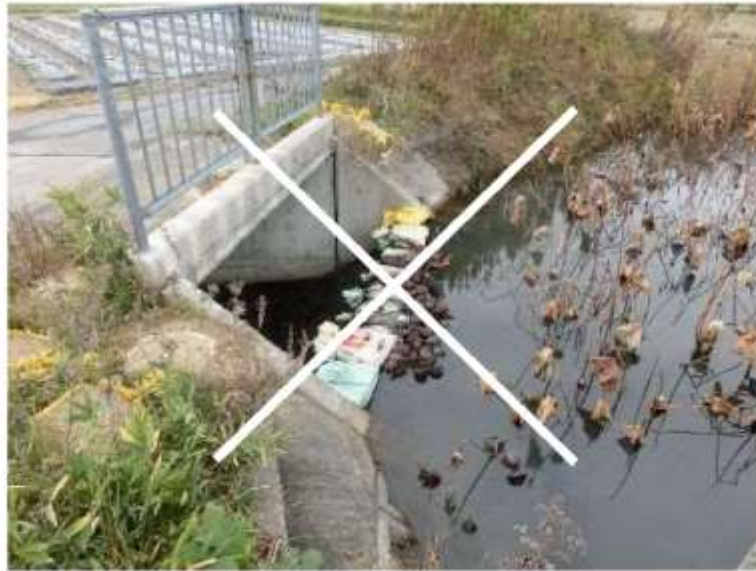
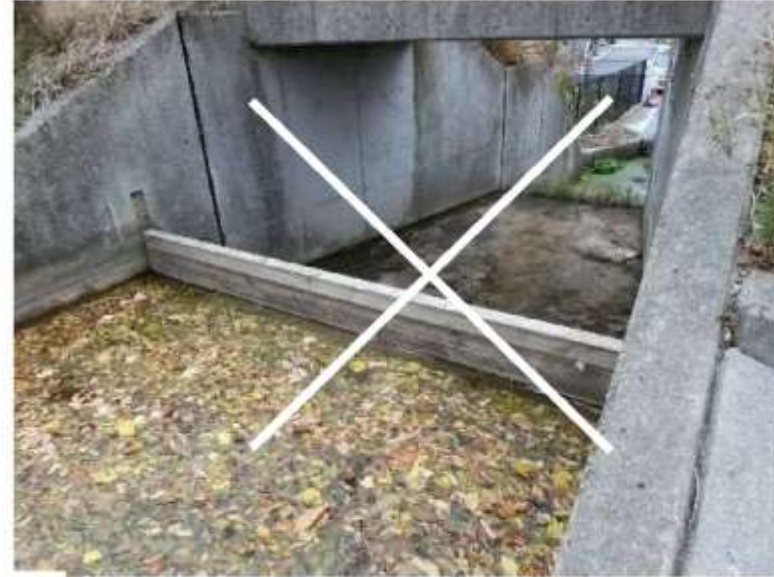
2) 余水吐部に土嚢や堰板の設置が見受けられる

- ・余水吐部分に堰板や土嚢を設置すると、大雨時に想定以上の水位上昇を招き、堤体の決壊に繋がります。
(余裕高さが無くなり、安全性が著しく低下)

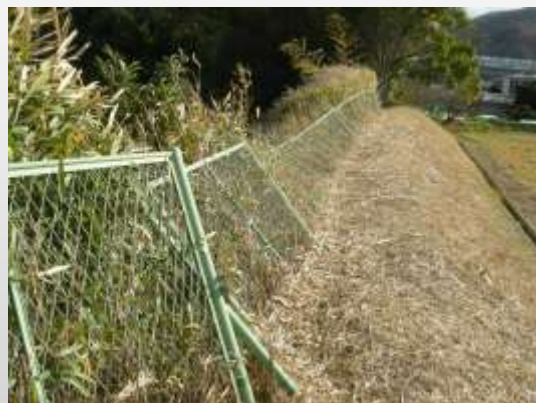
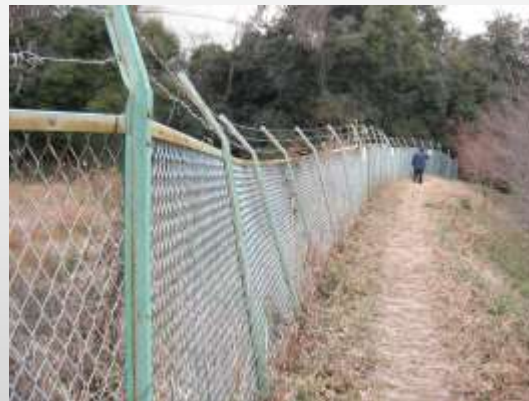
3) 防護柵の欠損や門扉の施錠もれが見受けられる

- ・子供の水難事故防止のため、防護柵等安全施設の点検や補修、警告看板等を設置すること
