防災重点ため池(その他級)の点検について

令和7年2月

大阪府ため池サポートセンター

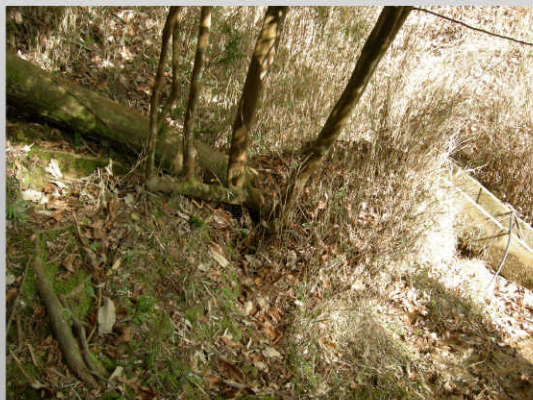
1) 堤体上に植生している高木や雑草が定期的に処理されていない

- ・堤体に高木が有ると、強風時木の本体を揺さぶられ、それが根を伝って空隙を生み、漏水の要因となります。また倒木した場合、堤体土を大きくエグル事が考えられ、漏水に繋がります。
- ・堤体に雑草が繁茂していると、堤体の異常(漏水・法面崩壊等)を早期に発見できず、発見が遅れ決壊等に繋がる可能性があります

木の根部分から、漏水が発生しておりました

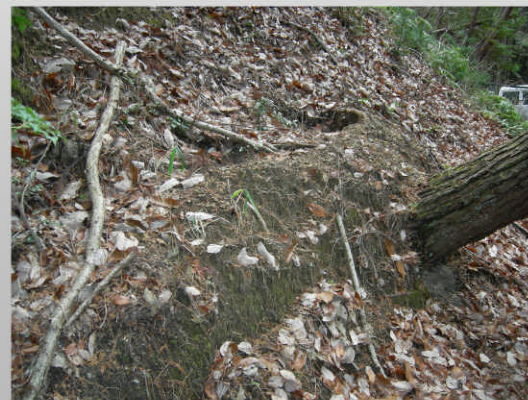
堤体土を大きくエグっている

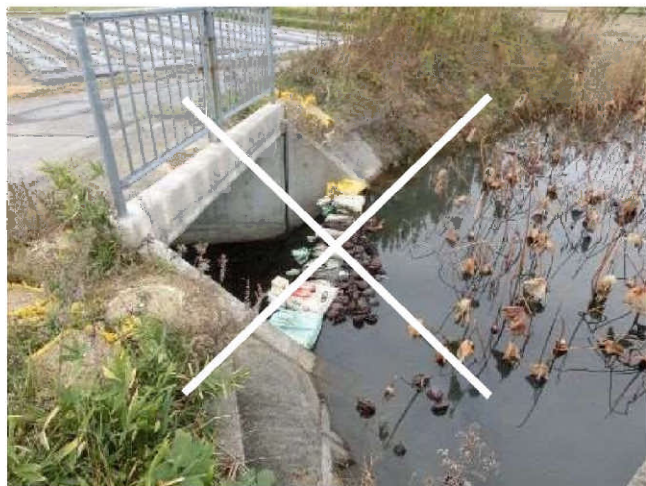
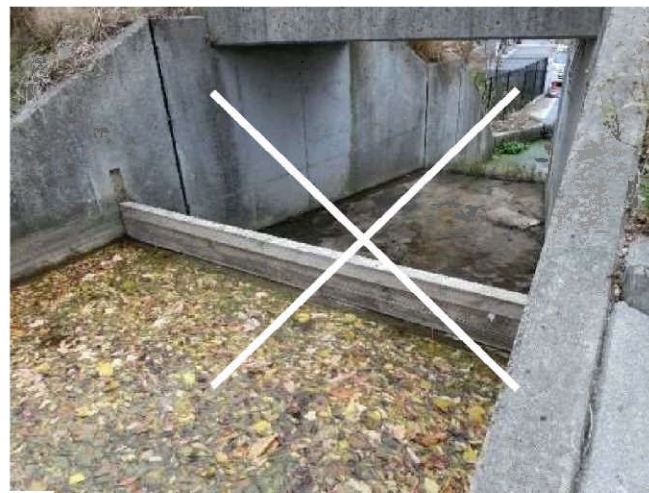
2) 余水吐部に土嚢や堰板の設置が見受けられる

- ・余水吐部分に堰板や土嚢を設置すると、大雨時に想定以上の水位上昇を招き、堤体の決壊に繋がります。
(余裕高さが無くなり、安全性が著しく低下)

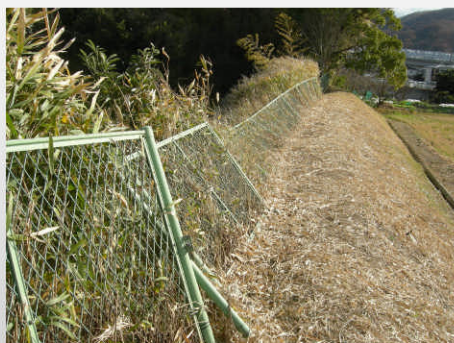
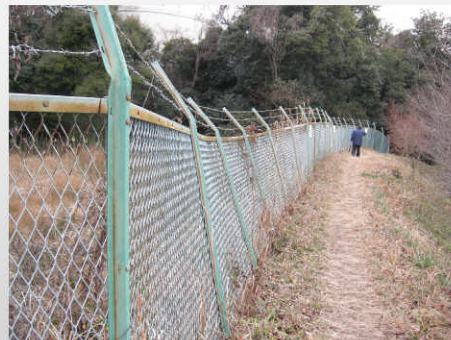
3) 防護柵の欠損や門扉の施錠もれが見受けられる

- ・子供の水難事故防止のため、防護柵等安全施設の点検や補修、警告看板等を設置すること
