水土里情報を活用した災害査定の事例について紹介します。

今回紹介する団体： 宮城県、水土里ネットみやぎ、津波被災市町村

取組概要

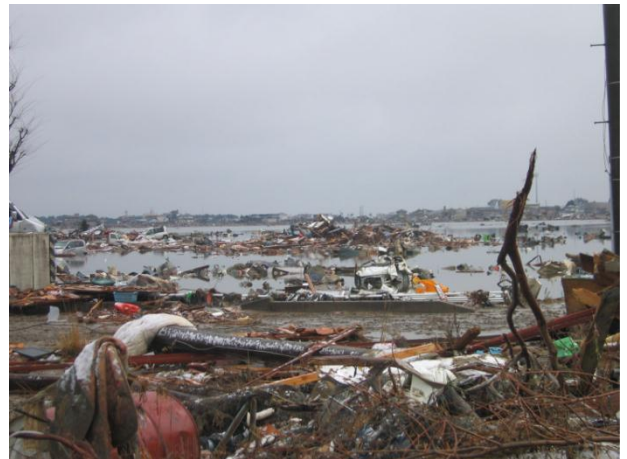
大津波により浸水した農地

- 経緯：①平成23年3月：東日本大震災における、大津波により沿岸部全域が被災農地約14,300haが浸水し塩害を受け、瓦礫や土砂が厚く堆積し、用排水路の施設も被災確認が出来ない状況
- ②平成23年3月：水土里情報システムを活用した災害査定を県と協議（津波被災市町村より農地筆の使用許諾を得る）
- ③平成23年4月：水土里情報システムを活用した災害査定について、農政局査定官、財務立会官と事前協議。
- ④平成23年4月：農水省より“災害復旧の迅速化に向けた災害査定 of 簡素化に水土里情報を活用”する旨、通知。
- ⑤平成23年8月：農地災害と除塩事業の査定開始。
- ⑥平成23年12月：全665地区(1326件)の査定を完了。
