令和7年度 ため池管理者等研修

ため池の適正管理について

大阪府土地改良事業団体連合会

大阪府ため池サポートセンター

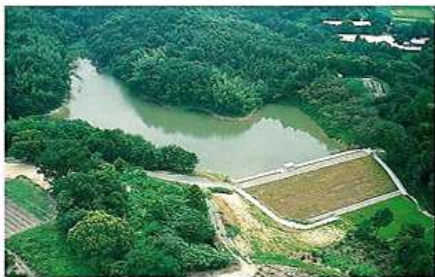
谷 池

山間や丘陵地で谷をせき止めて造られたため池

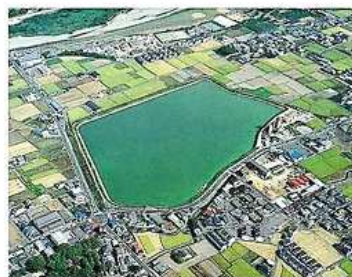
皿 池

平地の窪地の周囲に堤防を築いて造られたため池

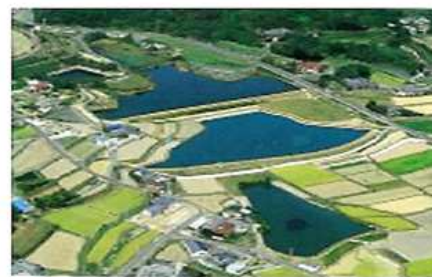
重ね（親子）池

棚状に複数のため池が連なっているため池

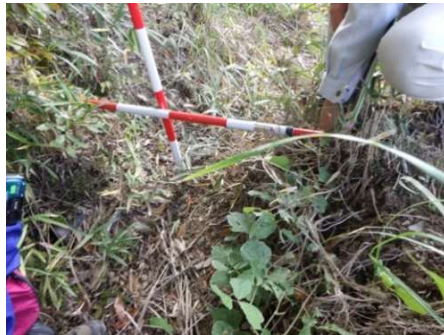
土水路

未改修の余水吐

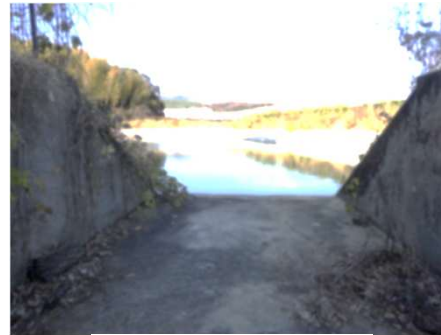
水路流入型

改修した余水吐

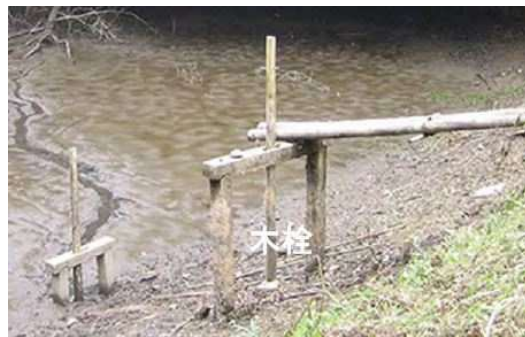
木 樋

未改修の取水施設

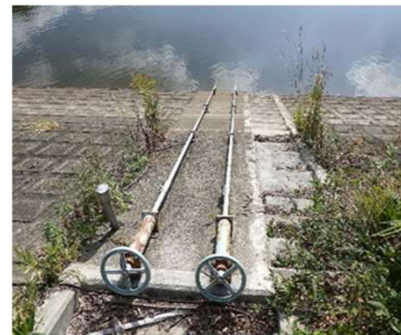
斜 樋

改修した取水施設

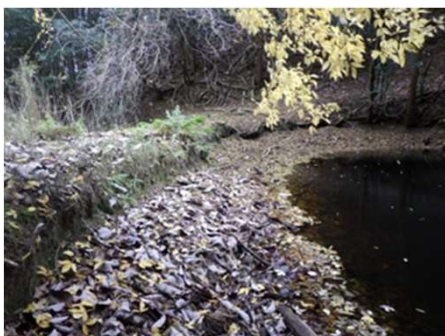
浸食

未改修の堤体法面

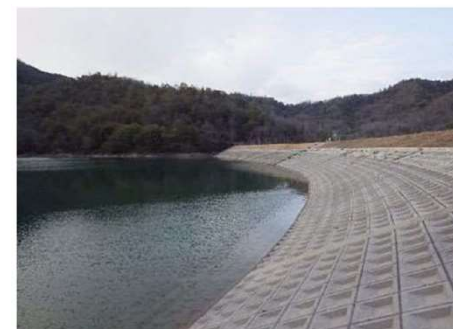
張ブロック

改修した堤体法面

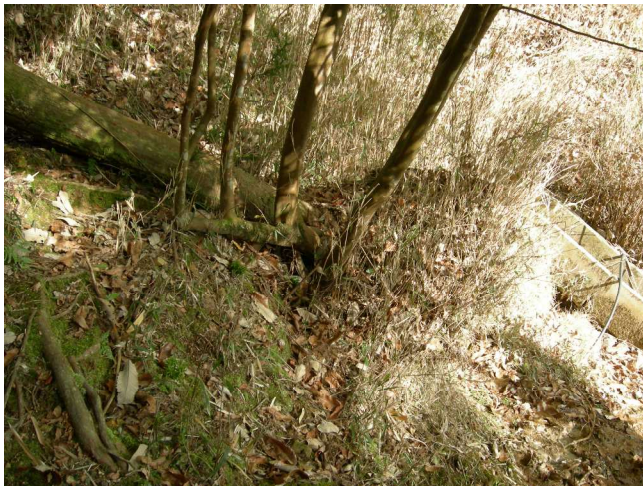
- ・ 堤体が高木があると、強風時に木の本体を揺さぶられ、それが根を伝って空隙を生み、漏水の要因となります
- ・ 倒木した根が堤体土をえぐる考えられ、漏水に繋がります
- ・ 堤体に雑草が繁茂していると、堤体の異常（漏水・法面崩壊等）の発見が遅れ、決壊等に繋がる可能性があります

木の根部分から、漏水が発生

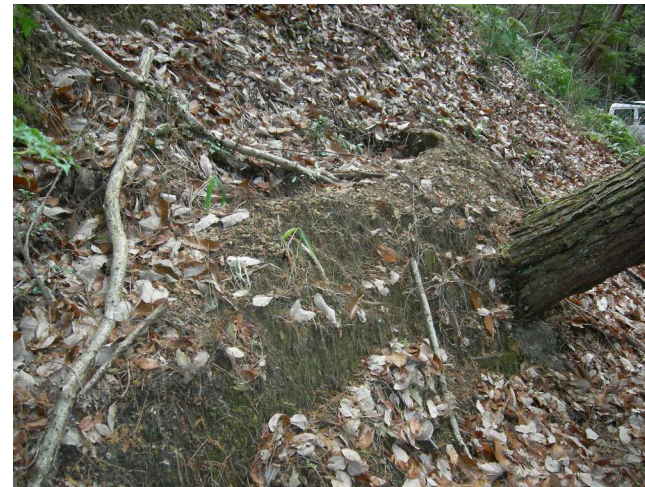
倒木した根が堤体土をえぐっている

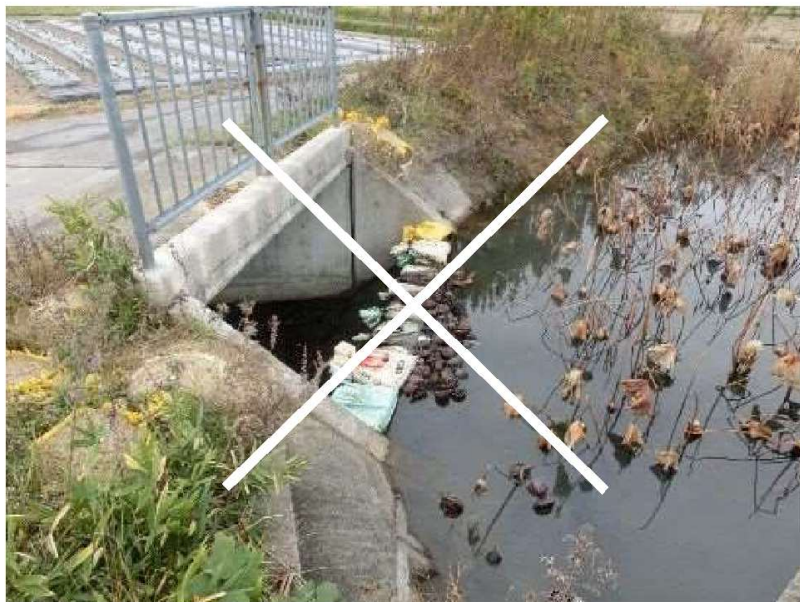
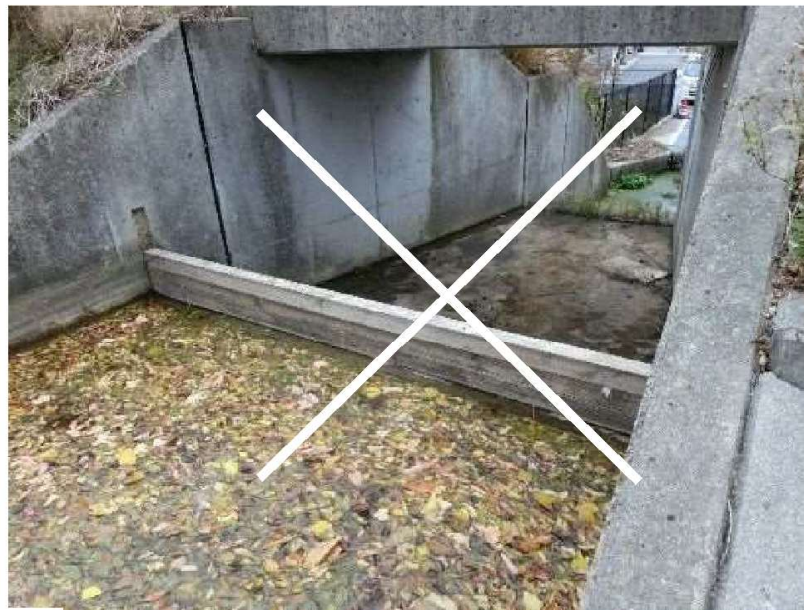
余水吐流入部

- ・ 余水吐部分に堰板や土嚢を設置すると、大雨時に想定以上の水位上昇を招き、堤体の決壊に繋がります
(余裕高さが無くなり、安全性が著しく低下)

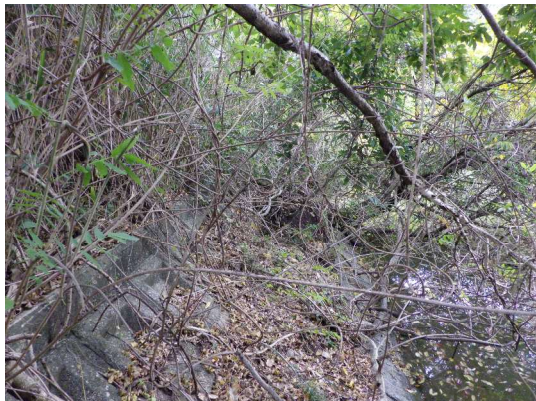
堤体内法部(高木等で堤体に悪影響)

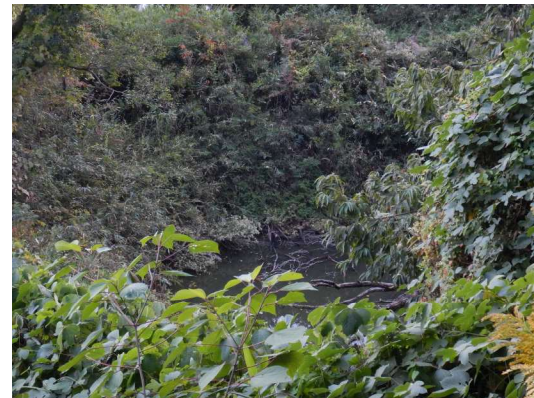
ため池全体が高木や雑草繁茂により、
接近出来ない状態

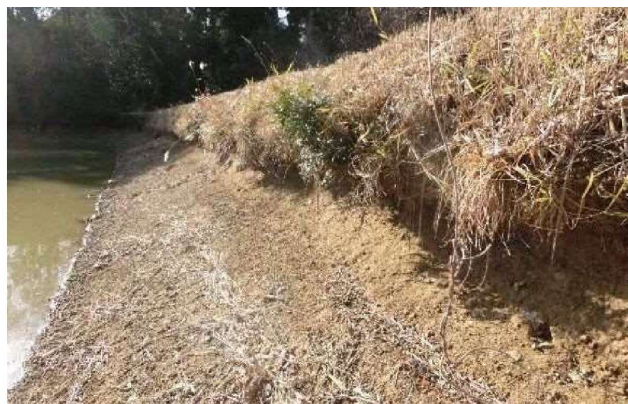
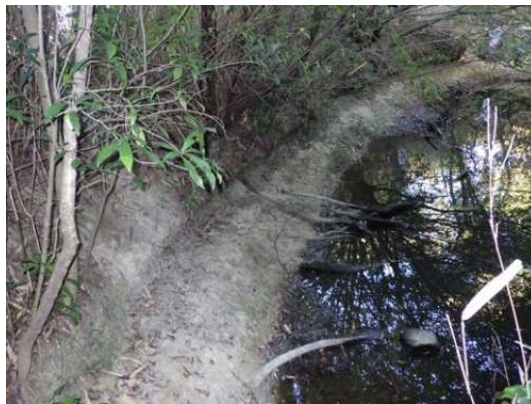
内法 (池側)

- ・ 堤体内法が浸食している状態

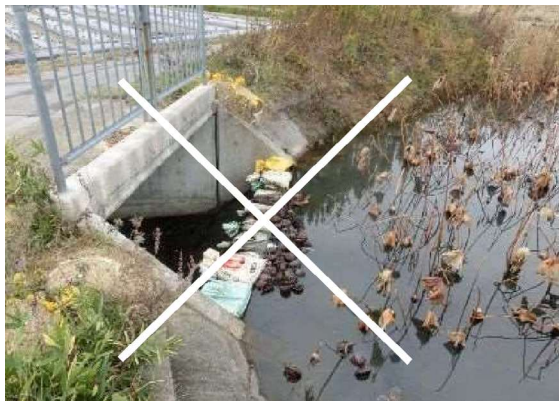
土のうによるかさ上げ

水位が上昇し、堤体決壊を引き起こす原因となります！

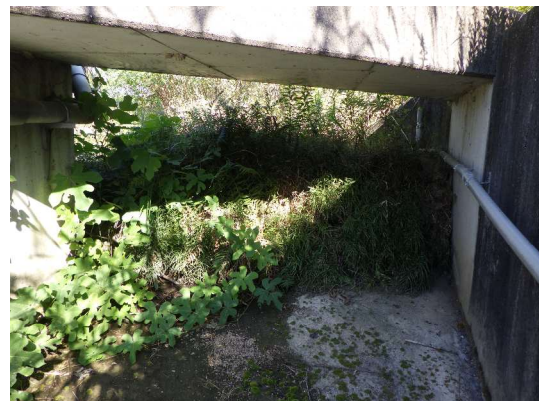
余水吐を土嚢で閉塞 H≒1.0m

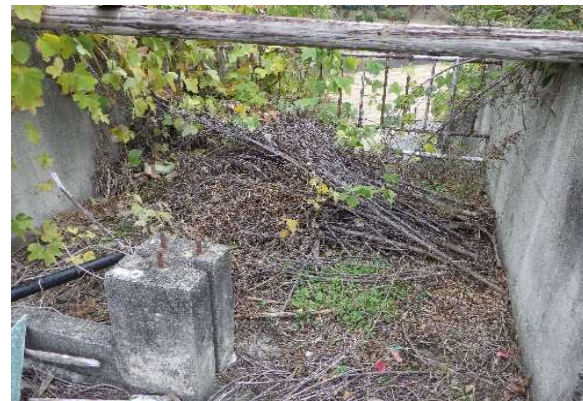
ゴミによる通水阻害

余水吐に通水障害物を発見した場合は速やかに除去しましょう！

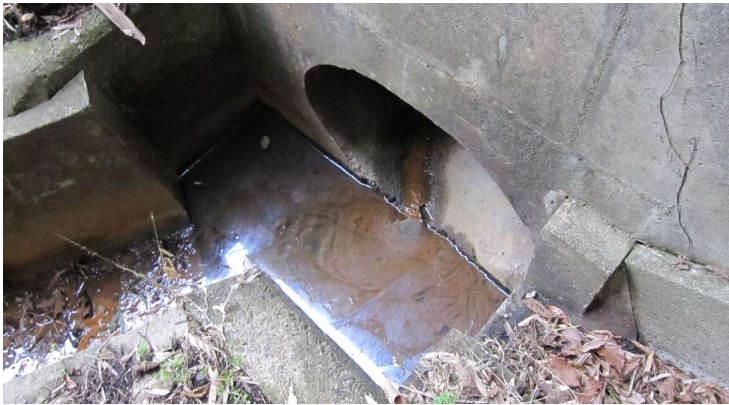
底樋管の破損によりゲートを閉めても
水が出ている事例

泥まじりの水が出ている場合は、
底樋管が破損し堤体土が流出している可能性あり

- ・巻上機、ゲート、斜樋の蓋などは、定期的に潤滑油の注油や掃除等を行い、作動に異常があった場合は速やかに修理しましょう！
- ・取水ゲートを全閉し、底樋出口から濁った水が出ていないか確認しましょう！
(泥で濁った水が出ている時は、底樋管が破損している可能性があるため、関係機関の担当者に相談しましょう)
- ・落水時に取水施設周辺が浸食されていないか点検しましょう！

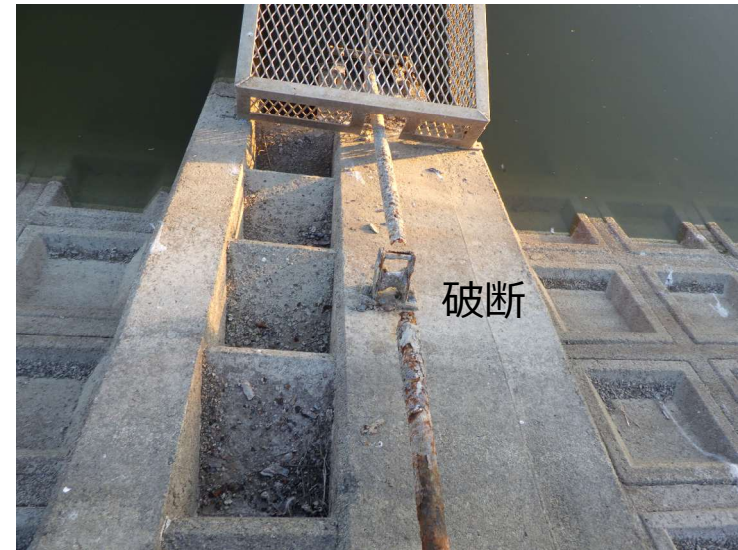
スピンドルの座屈や破断
(過去の点検調査より破断事例)

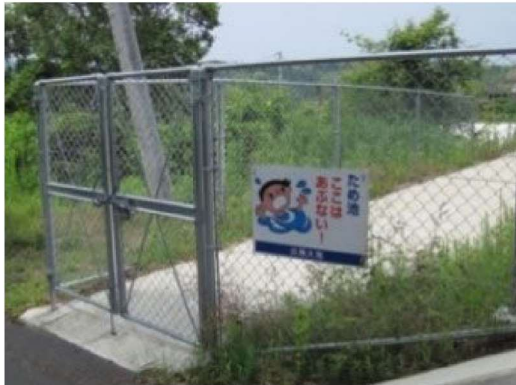
侵入防止フェンスの設置

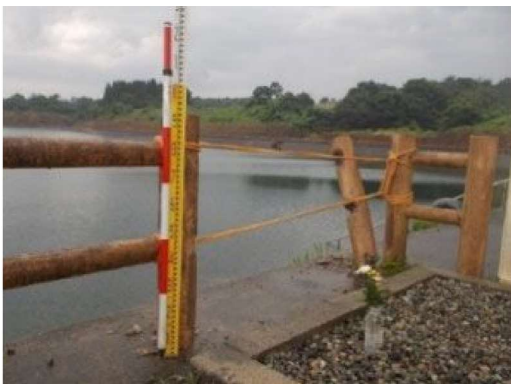
破損箇所にロープ等で侵入防止
措置を講じ、速やかに補修

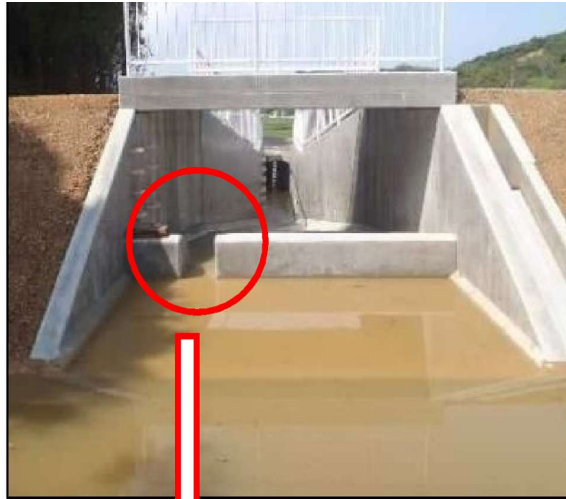
余水吐越流堰の切欠きイメージ図

事前放流や期別毎の低水位管理をすることで、**下流の浸水被害が軽減**します

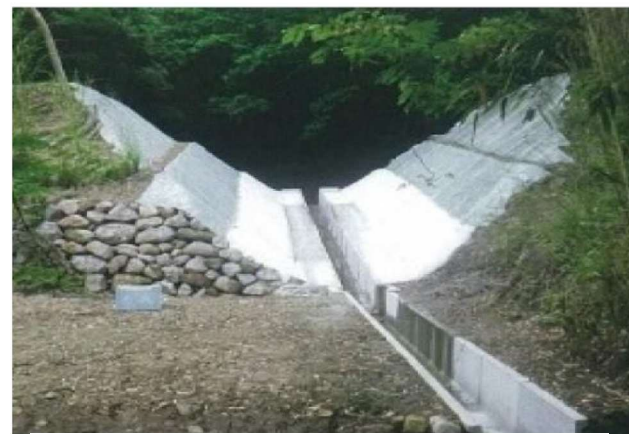
回答:1)農業用水のため池として、利用される見込みがない場合、決壊による水害等を防止するため、廃止工事により貯水機能を喪失させること、ため池の廃止（廃池）が適当と考えます。一つの事例として、右の写真のように堤をVカットする堤体開削工法があります。

廃止工事(開削)

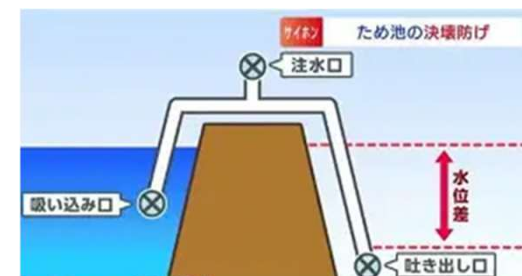
サイフォンの流量式は、ベルヌーイの原理と流体力学を適用したもので、次のように表されます。

$$SF = \frac{\pi}{4} \cdot D^2 \cdot \sqrt{\frac{2 \cdot g \cdot h}{HLC}}$$

(参考) 右記のサイフォンの流量式により、ホース口径50mm、水深2m、水位差(動作ヘッド)を5mから3mに変化すると仮定した場合、2,000m³のため池(長方体と仮定)の排出時間は次のとおりです。なお、ヘッドロス係数を0.8とする。
